**PLANO MUNICIPAL DE SANEAMENTO BÁSICO DO MUNICÍPIO DE NATAL/RN
PRODUTO 02 - DIAGNÓSTICO DA SITUAÇÃO DO SANEAMENTO
Subproduto 2.1. - Tomo II.
SITUAÇÃO DOS SERVIÇOS DE DRENAGEM E MANEJO DE ÁGUAS PLUVIAIS URBANAS**

NATAL – RN
DEZEMBRO/2014

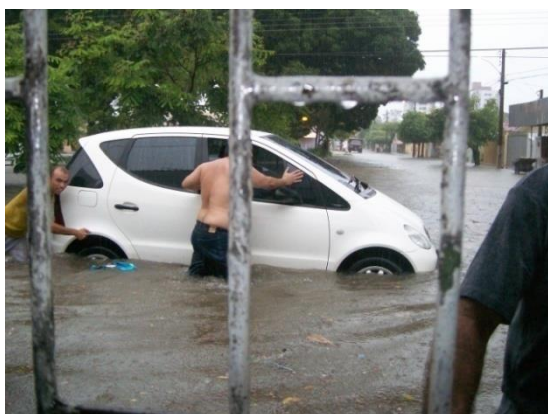
Figura 10. Rua São José tomada pela água

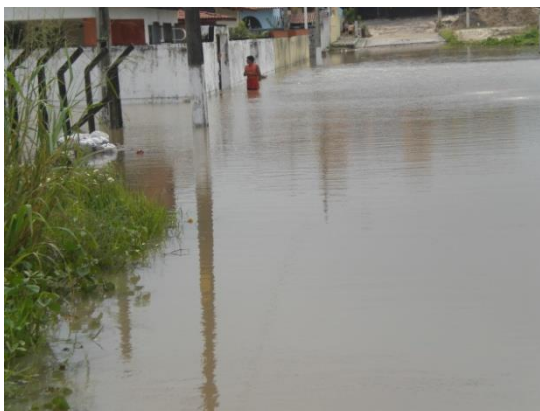
Figura 11. Ruas alagadas em decorrência do transbordamento das lagoas em Capim Macio

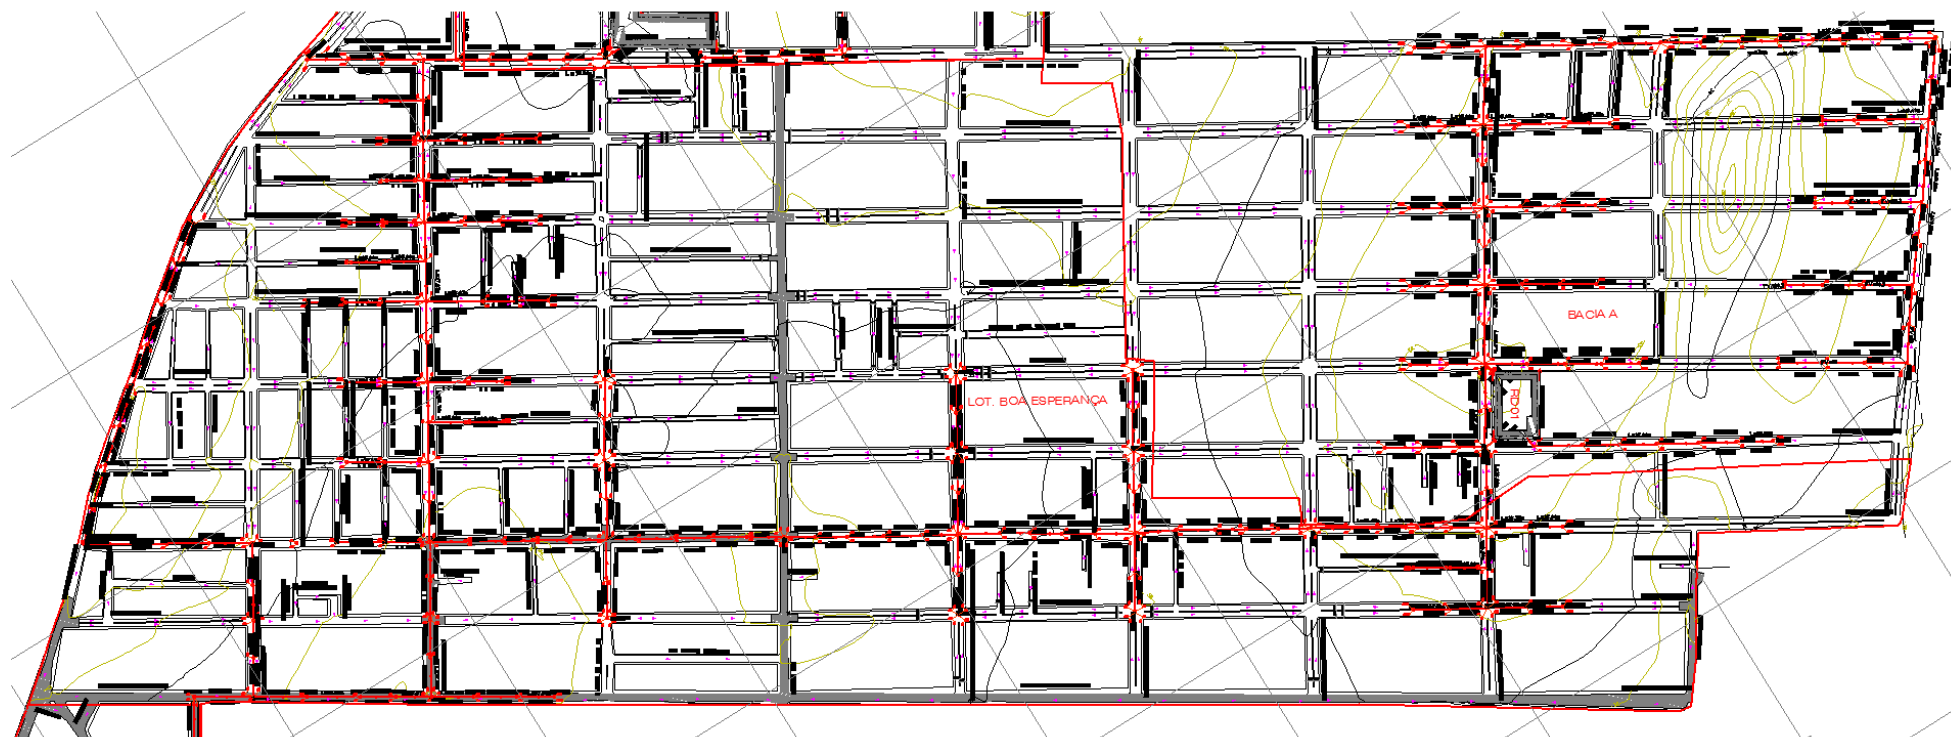
Figura 39. Solução Proposta para o Loteamento Boa Esperança.

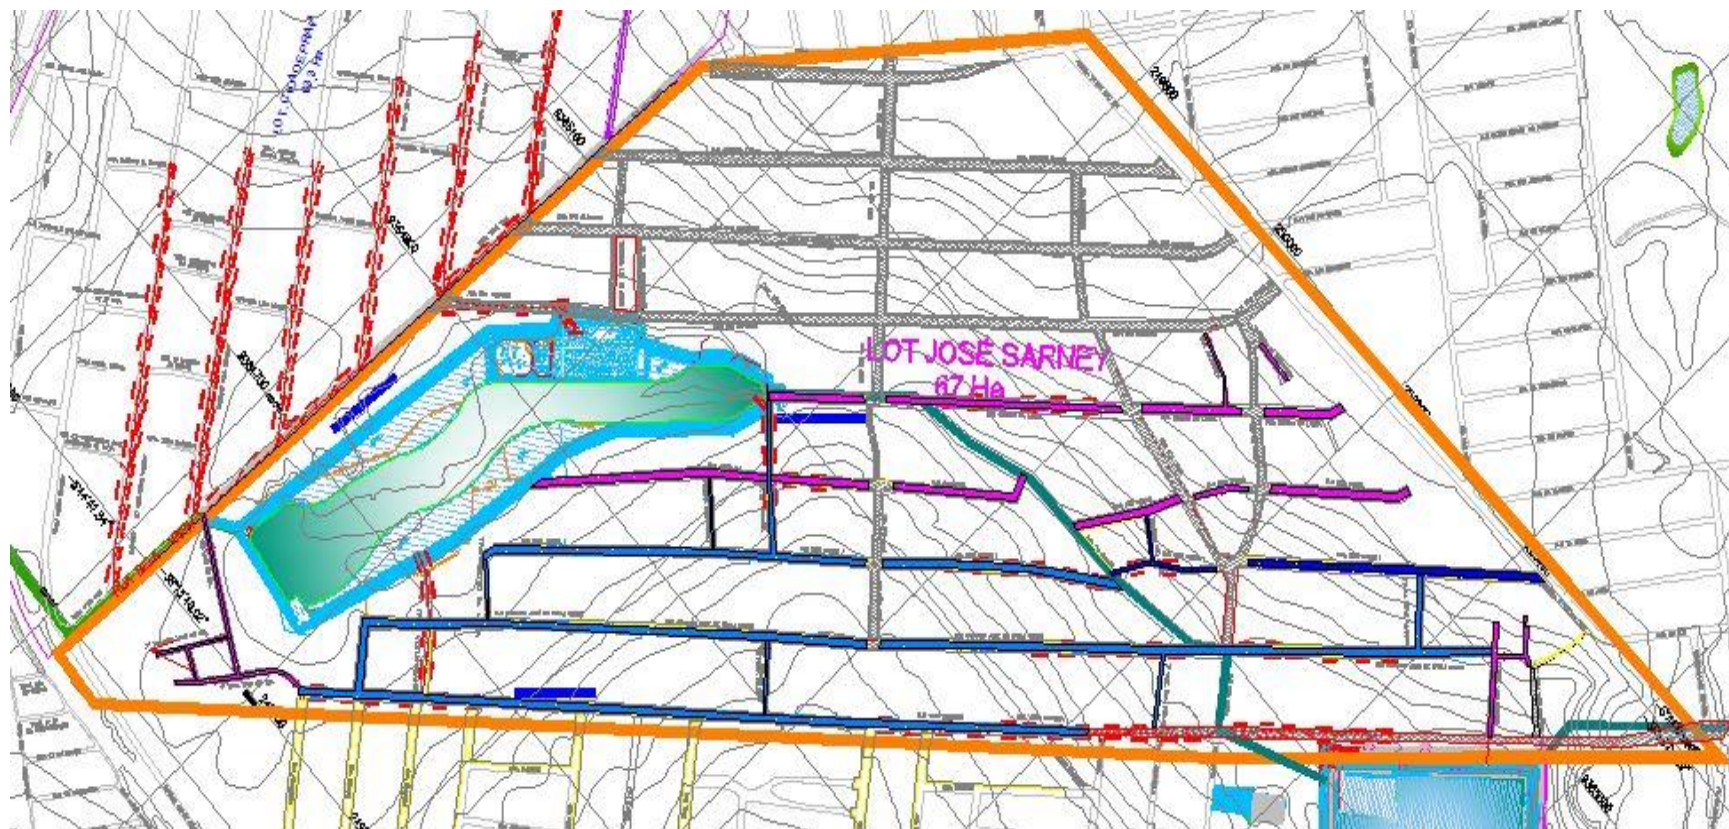
Figura 42. Solução Proposta para o Loteamento José Sarney.

A partir da implantação da pavimentação das ruas, será implantada a microdrenagem convencional com galerias de concreto, que terá como destino final uma lagoa de acumulação e infiltração que será construída em terreno existente entre o Loteamento e o Conjunto Gramoré.

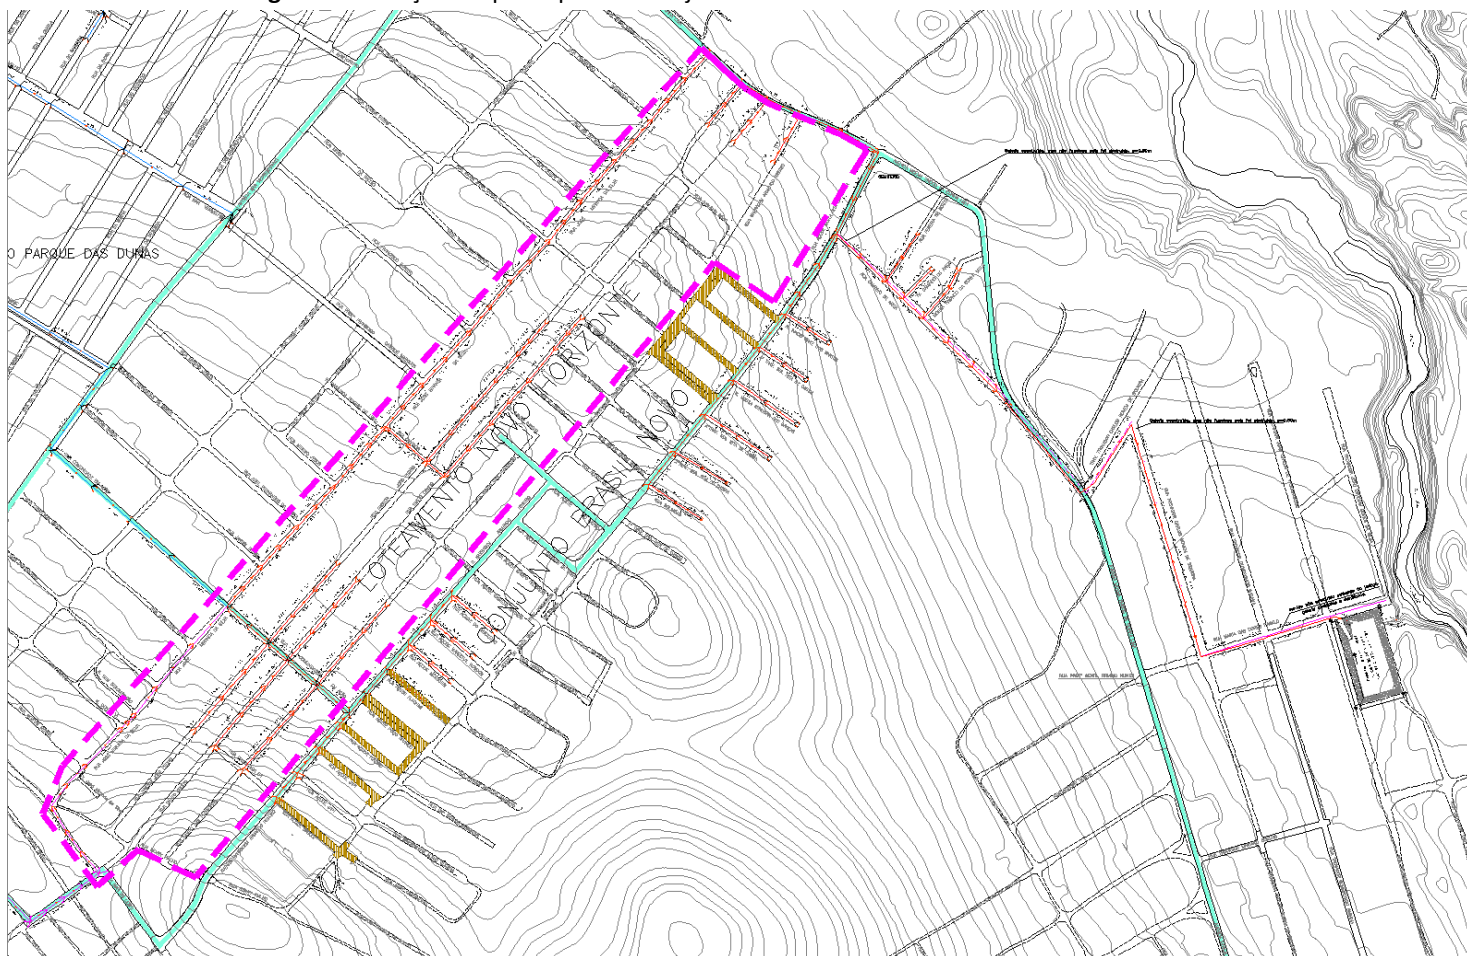
Figura 45. Solução Proposta para os Conjuntos Habitacionais Brasil Novo e Novo Horizonte.

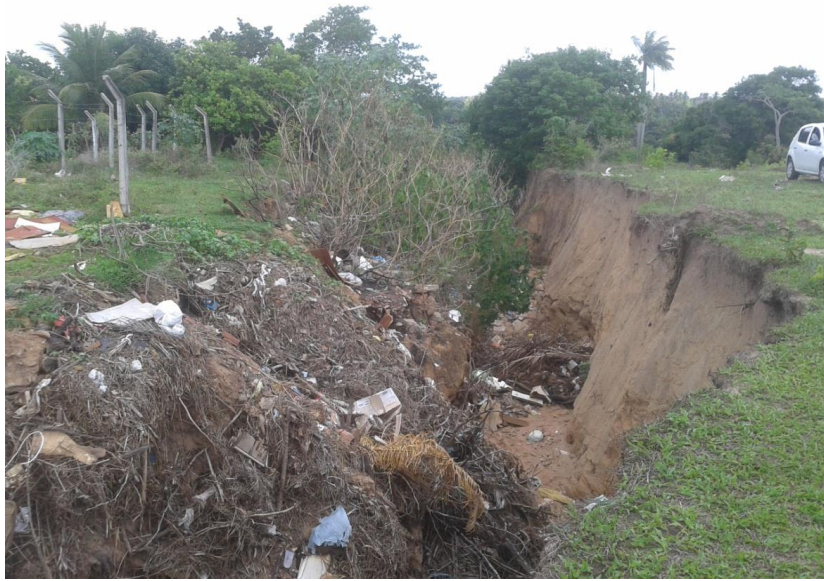
Figura 48. Processo Erosivo da Rua São Bráulio para o Rio Pitimbu (Bairro Planalto).

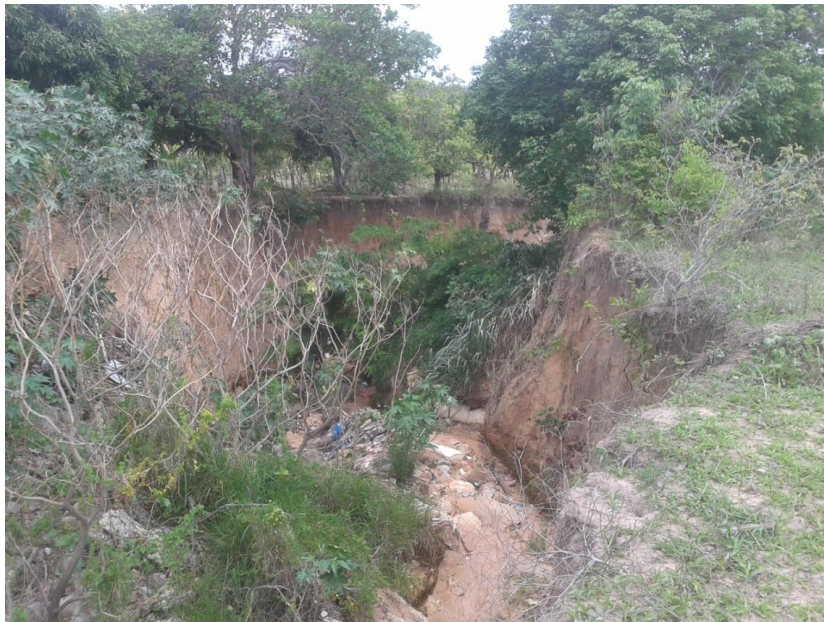
Figura 49. Processo Erosivo da Rua São Bráulio para o Rio Pitimbu (Bairro Planalto).

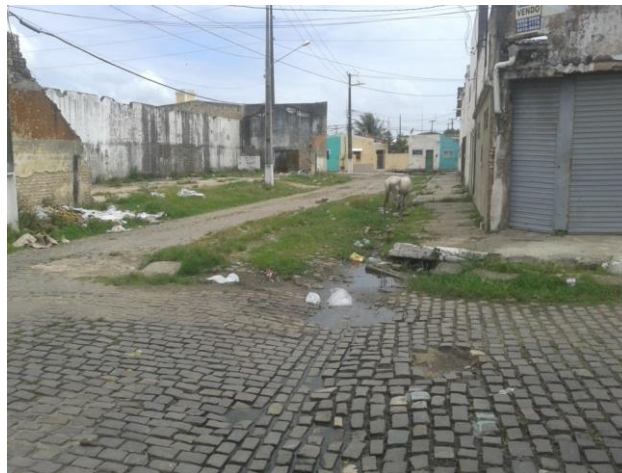
Figura 60. Rua com galeria obstruída e danificada.

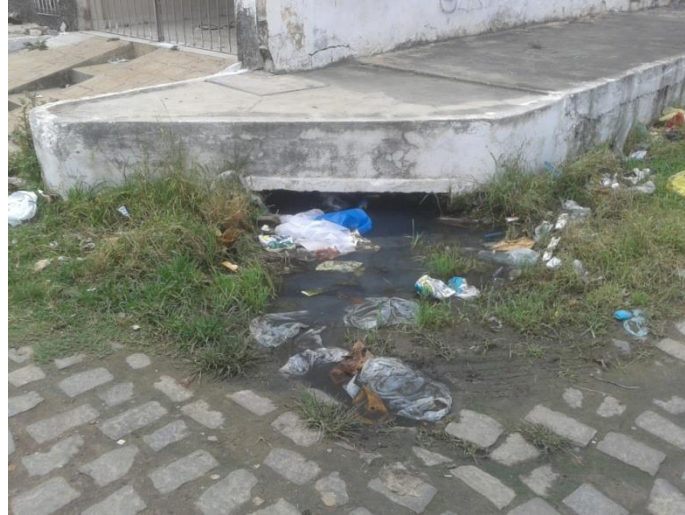
Figura 61.Boca de Lobo com esgoto, obstruída e danificada.

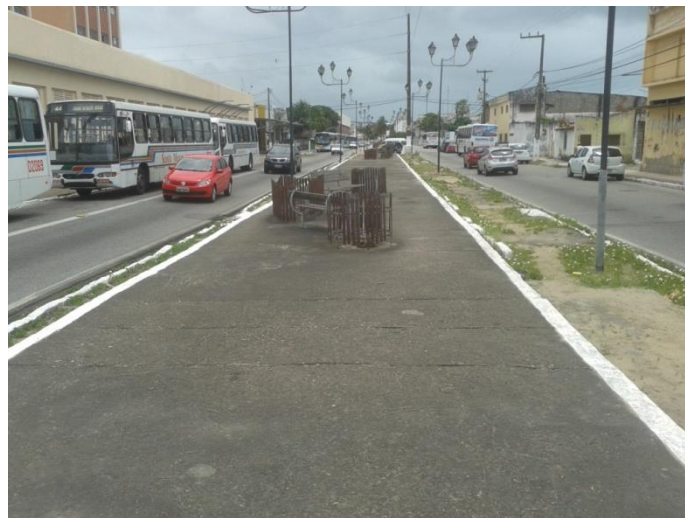
Figura 62.Canal a ser desobstruído e recuperado.

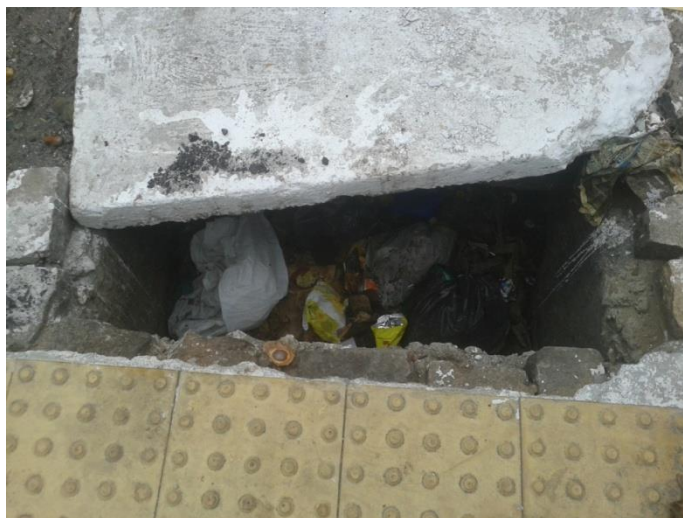
Figura 63.Boca de Lobo totalmente tomada pelo lixo.

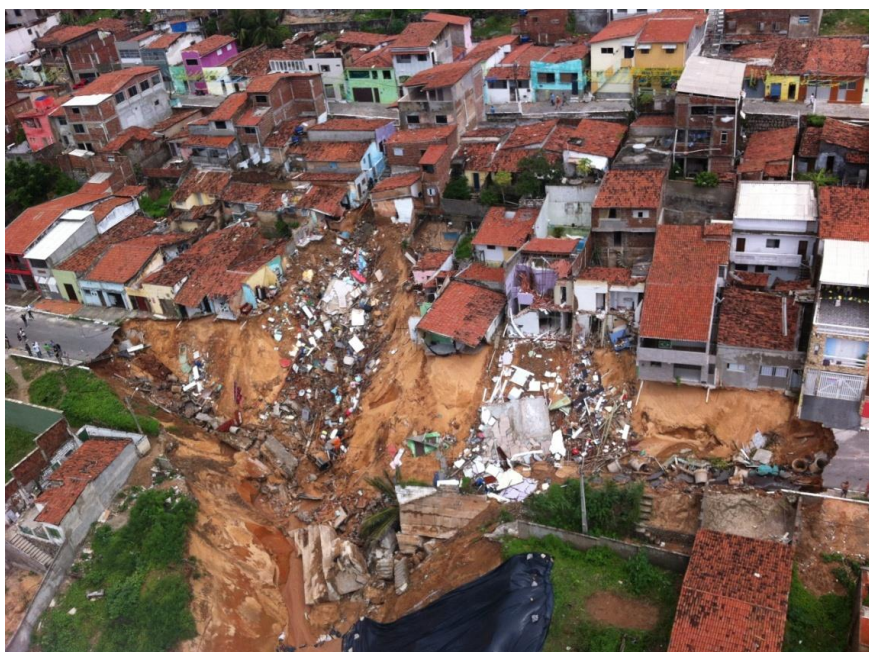
Figura 65.Erosão da Rua Guanabara (Desmonte Hidráulico).
